А.В. Филатов, С.С. Кузьмичев, Ж.К. Сакенова, Е.А. Беянина

НАО Карагандинский индустриальный университет

Исследования причин обрушений монолитных железобетонных дымовых труб

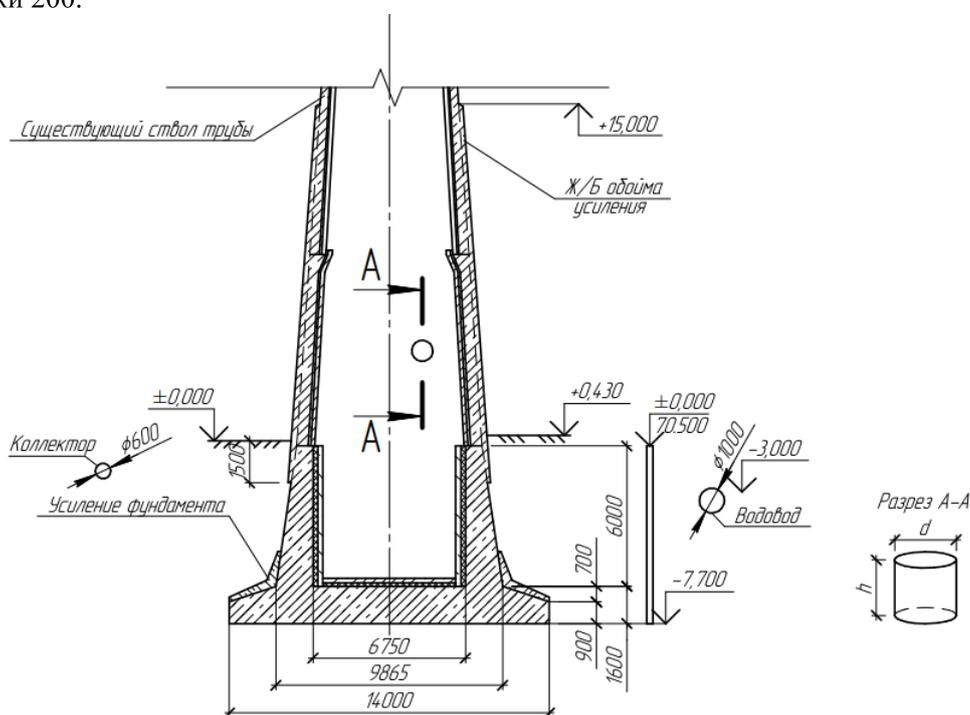
Из практики известно об аварии монолитной железобетонной дымовой трубы коксовых батарей №5 и №6 АО «QARMET» (ранее АО «АрселорМиттал Темиртау») высотой 100 м предназначенной для отвода продуктов сжигания коксового газа, построенной в 1965 г. (рис. 1).

Техническая характеристика дымовой трубы: Высота $H=100$ м., диаметр нижней части трубы 8 м, верхней части 4 м, толщина стенки нижней части 320 мм, толщина стенки верхней части 160 мм, бетон марки 200.

Рисунок 1 – Поперечный разрез дымовой трубы коксовых батарей №5 и №6

Специалистами, участвующими в расследовании причин обрушения железобетонной дымовой трубы высотой $H=100$ м на отм. +15 м были сделаны выводы о возможной причине аварийной ситуации из-за постоянной утечки воды из систем водообеспечения подземных коммуникаций (водовод диаметром 1000.0 мм и ливневый коллектор диаметром 600.0 мм), расположенных на небольшом расстоянии от объекта (см. рис. 1). По этой причине была определена необходимость проведения дополнительных инженерно-геологических исследований грунтов, расположенных ниже подошвы монолитного фундамента трубы, выполненного в виде сплошной железобетонной плиты.

По материалам проведенных дополнительных изысканий и исследований сделан вывод, что основной причиной обрушения железобетонного ствола дымовой трубы коксовых батарей №5 и №6 является снижение прочностных характеристик бетона из-за многолетнего постоянного увлажнения, замораживания и оттаивания в осенне-зимний периоды времени года, а косвенными причинами отсутствие должного контроля за основным показателем долговечности материала конструкции – морозостойкость бетона, т.к. в течении всего периода эксплуатации этот важнейший показатель не определялся.

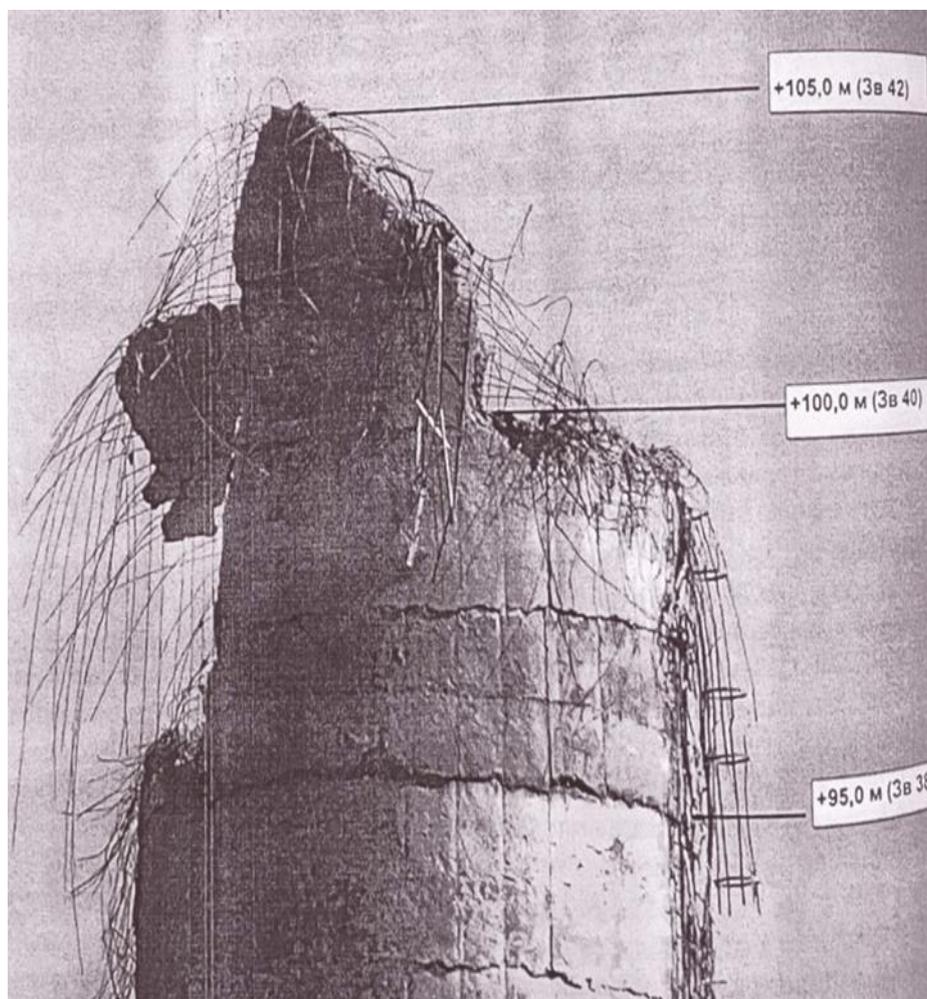
Техническая характеристика монолитной железобетонной дымовой трубы: высота трубы Н=150 м., диаметр нижней части трубы 12,42 м, верхней части 7 м, стенка ствола запроектирована переменной от 160 мм по верхней части и до 750 мм в нижней, бетон ствола трубы принят марки 200 (рис. 2).

Рисунок 2 – Обрушение части дымовой трубы №1 ТЭЦ-2 АО «СЕВКАЗЭНЕРГО» в г. Петропавловске на отм. 105,0 м

По результатам детального технического обследования ствола железобетонной трубы, выполненного после обрушения установлено, что основными причинами возникновения аварийной ситуации дымовой трубы ТЭЦ-2 признаны:

1. Дефекты проектирования и дефекты допущенные на стадии выполнения строительных работ
2. Сверхнормативные сроки эксплуатации объекта
3. Ненадлежащая эксплуатация дымовой трубы
